Zustandsbericht / Minderwertgutachten

ALD AutoLeasing D GmbH Flotte, Nedderfeld 95, 22529 Hamburg
02.09.2025

Erstzulassung	16.06.2021	Fahrzeugart	Personenkraftwagen
Hersteller	Audi	Typ / Verkaufsbez.	A4 Allroad quattro (8WJ)(06.2019->) / A4 45 allroad quattro 2.0 TFSI (EURO 6d)
Aufbauart	Kombi	Fahrzeug-Ident.-Nr.	WAUZZZF43MA073436
HSN / TSN	0588 / BVD	DAT Europa-Code®	010602640050002
DAT Marktindex	DE002 6171	Km-Stand abgelesen	92868
Nächste HU §29 StVZO	06 / 2026	Energiequelle / Kraftstoff	Hybr.Benzin/E
Zylinderanzahl		Leistung (kW)	195
Hubraum (ccm)	1984	Schadstoffklasse:	EURO6;WLTP;AP;PI/CI; M, N1 I
Getriebe	Automatik /	Felgen	Leichtmetall
Farbe / Farbe	Grau / Metallic / Z8, LX7H / Grau

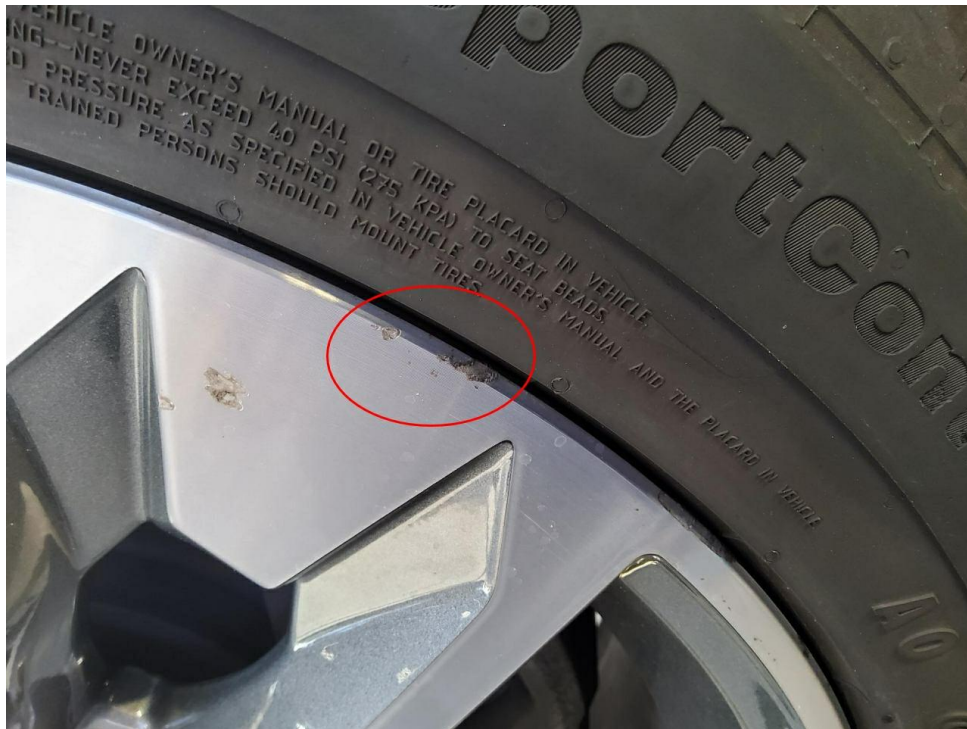
Felge hinten rechts Lackierung, zerkratzt,
Gebrauchsspur (Bild 9)

Bild 9 : Felge hinten rechts Lackierung, zerkratzt, Gebrauchsspur

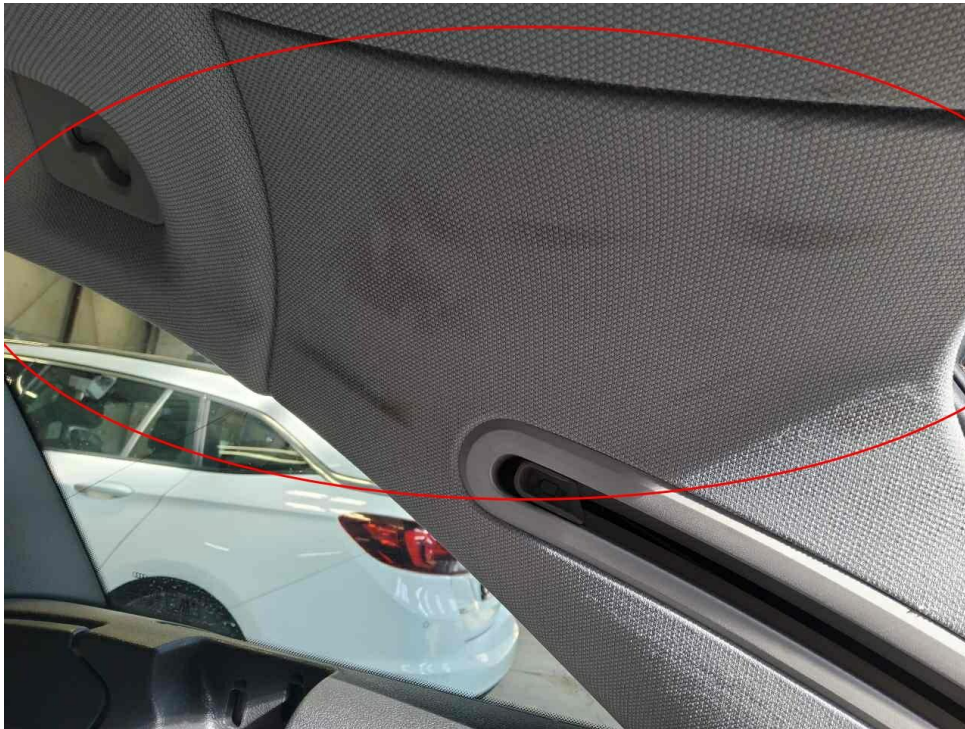
1. Wartung fällig, (Bild 10)
2. Dachhimmel verschmutzt, reinigen (Bild 11)
3. Frontscheibe Steinschlag mit Rissbildung im Randbereich, erneuern (Bild 12, 13)

Bild 11 : Dachhimmel verschmutzt

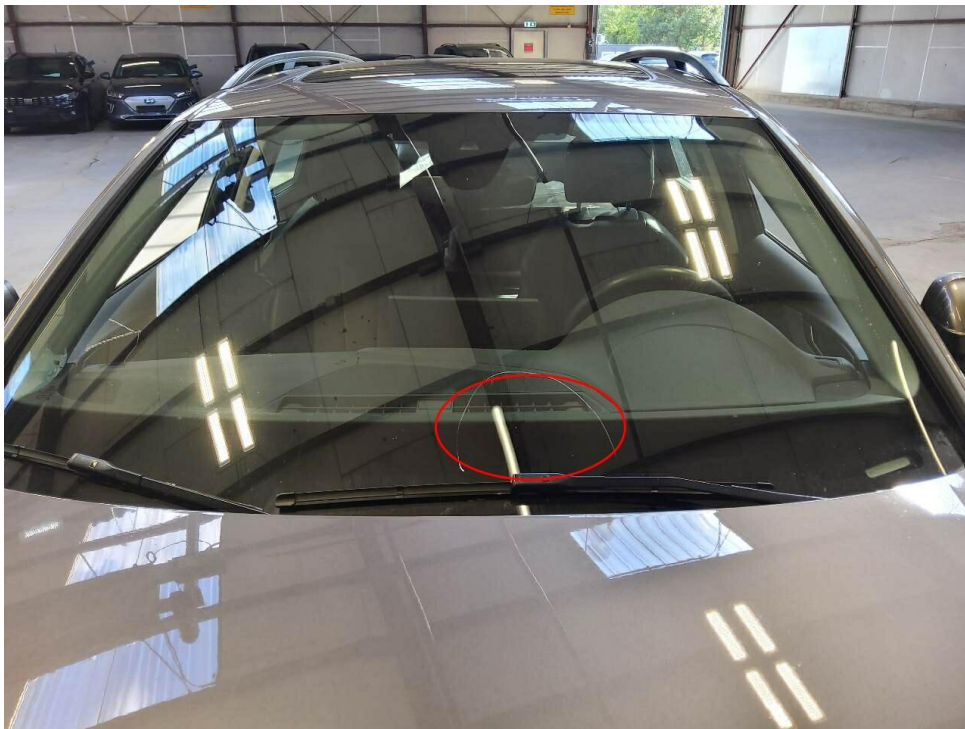
Bild 12 : Frontscheibe Steinschlag mit Rissbildung im Randbereich

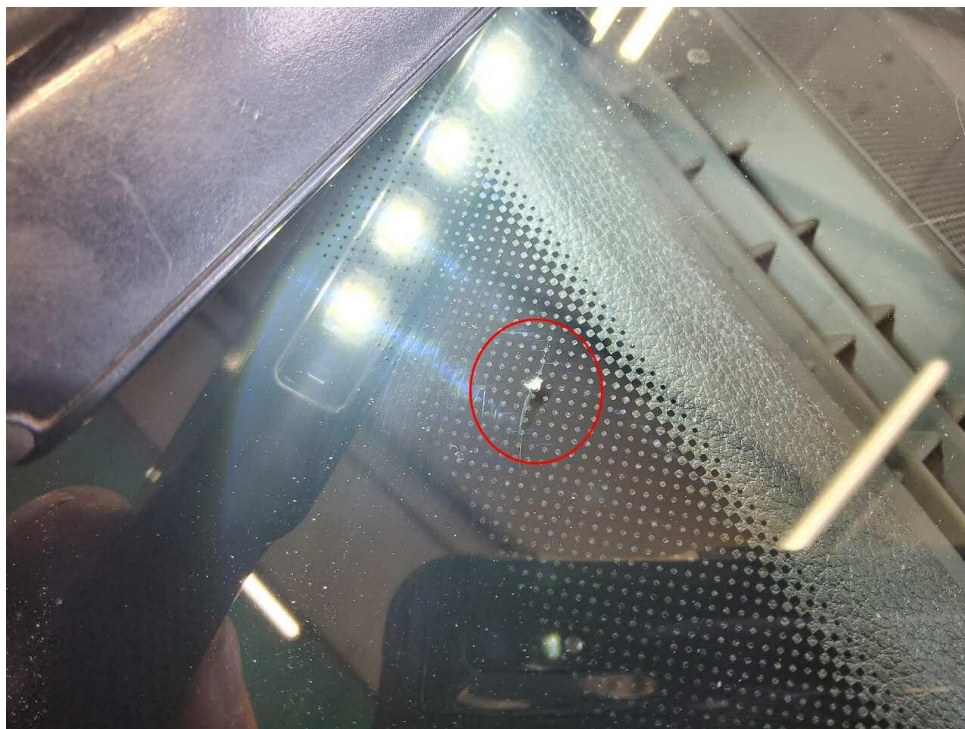
Bild 13 : Frontscheibe Steinschlag mit Rissbildung im Randbereich
